# 建设项目竣工环境保护 验收监测报告表

项目名称： 巨野昌邑医院项目

建设单位： 巨野昌邑医院

山东天一检测技术有限公司

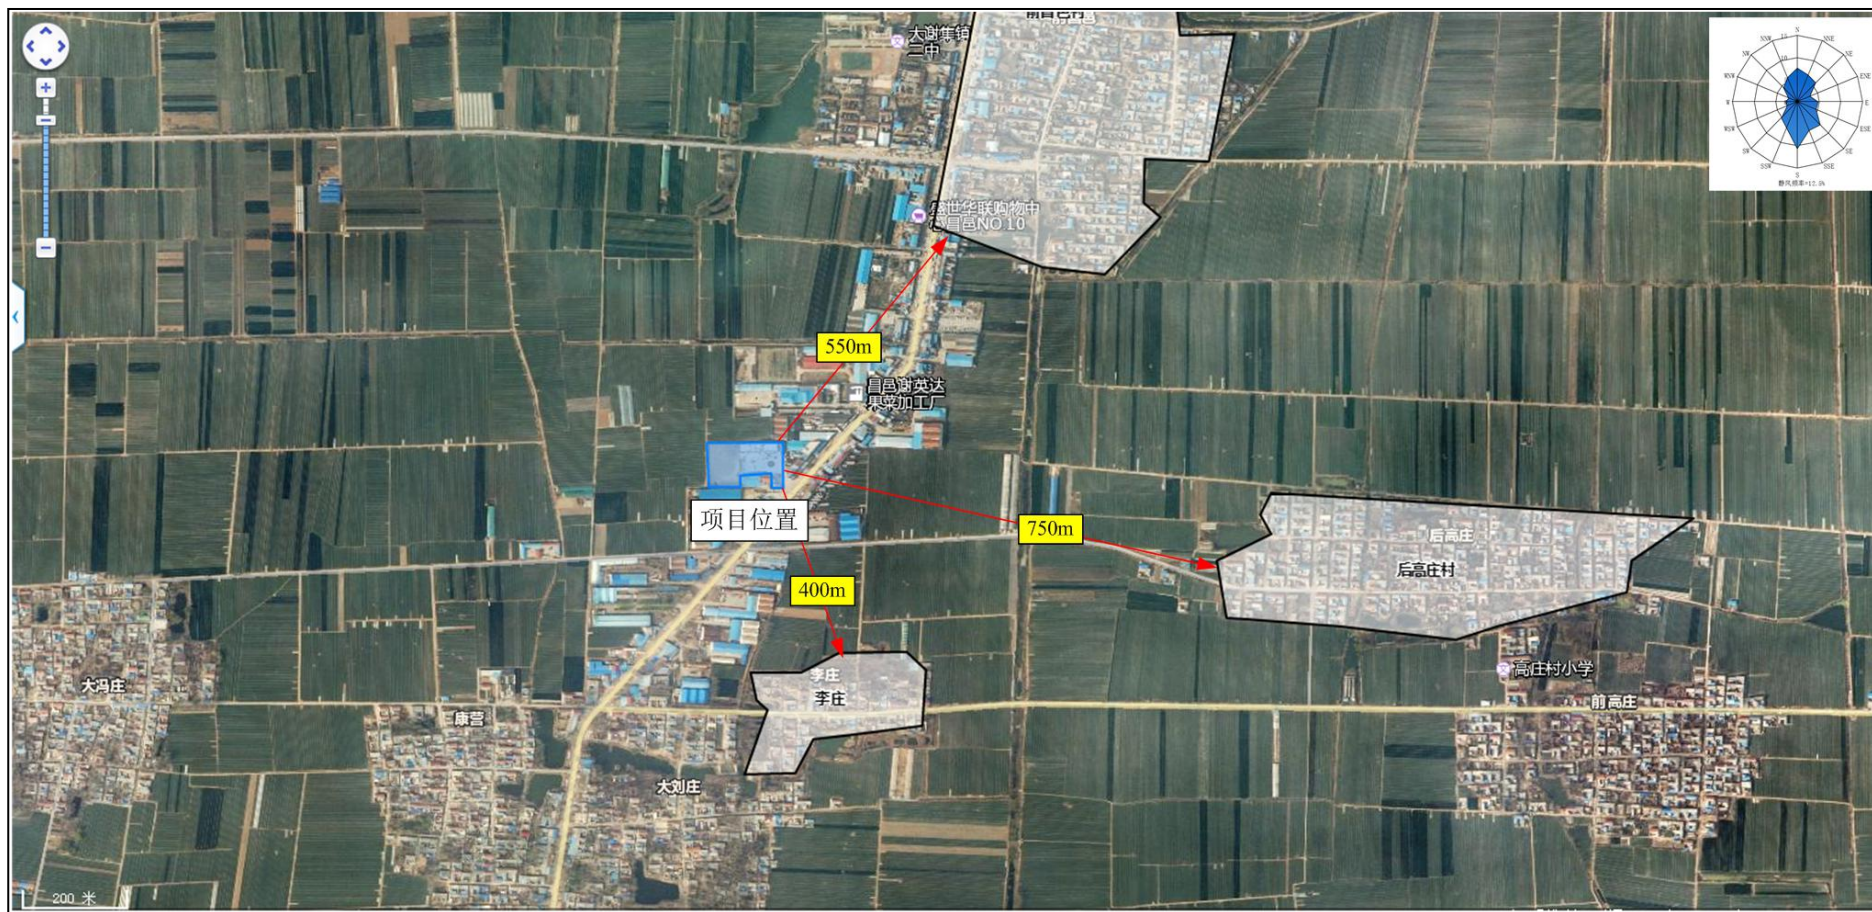
附图 2：周边敏感目标分布图

项目厂址位于巨野县大谢集镇前昌邑村，厂址中心坐标为：E 116.126062°，N 35.131220°，地理位置见附图 1。项目所在地周围无自然保护区、风景名胜等重要环境敏感点。项目周边敏感目标分布情况见表 2-2 及附图 2。

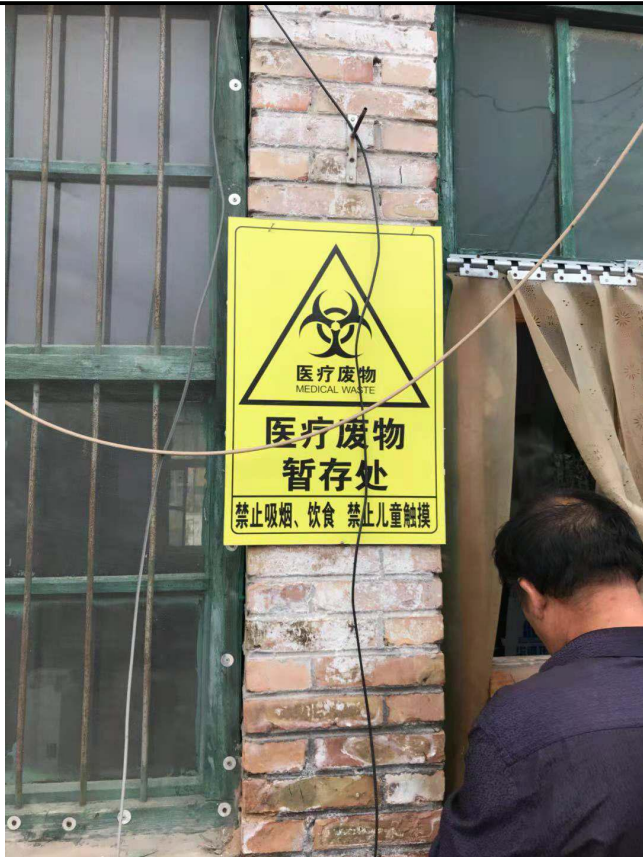
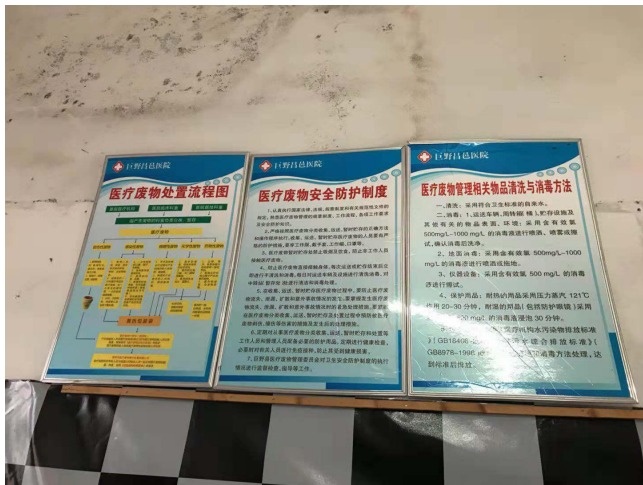
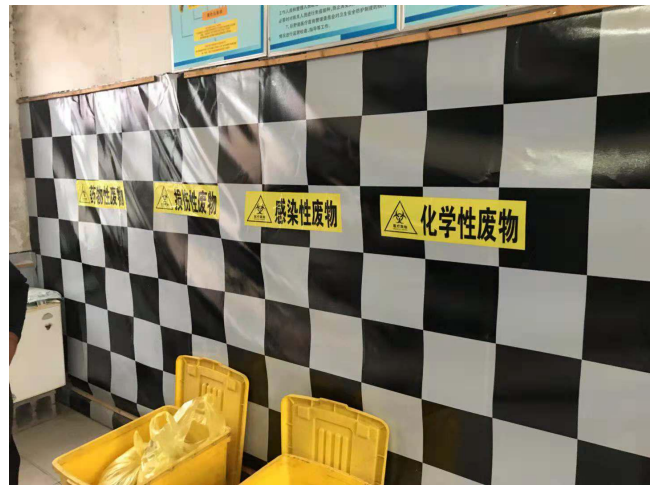
医疗废物暂存处

该项目固体废物主要为污水处理站污泥、医疗废物、废活性炭棉、生活垃圾。医疗废物暂存于项目医疗废物暂存间，交由菏泽中油优艺环保服务有限公司定期清运处理；污泥、废活性炭棉暂未产生，待产生后与有资质单位补签危废合同，妥善处置；生活垃圾统一由环卫部门定期清运。
