建设项目竣工环境保护 验收监测报告表

项目名称：新建年产值 2.2 亿元高端环保绿色家具生产基地项目（一期）

建设单位：山东英伦家居有限公司

山东天一检测技术有限公司

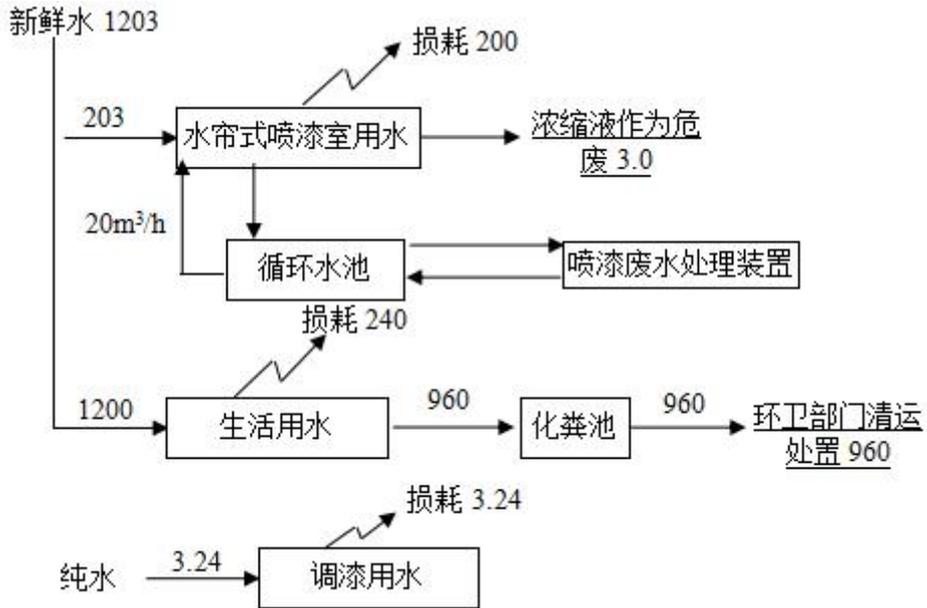
图 2-1 项目用水平衡图 (单位 m³/a)

扩建项目给水由市政供水管网提供，用水主要为喷漆用水、调漆用水、职工日常生活用水。

喷漆用水：本项目建设 1 个底漆室、2 个面漆室，底漆室为水帘式，设循环水池 2 个，面漆室为干式喷漆室，不设循环水池系统。单个循环水池 2m³，循环水量 20m³/h，根据损耗补充，小时补水量约为 0.2m³/h，底漆室年运行 1000h，则年补水量约 200m³/a，水源为新鲜水。

喷漆用水经喷漆废水净化装置处理后循环使用，形成“水帘--循环水池--喷漆废水净化装置--循环水池--水帘”的循环系统，当废水循环到一定的程度，需要定期清理，春夏温度相对高每 2 个月清理一次，秋冬每 3 个月清理一次，年清理 5 次，清理时喷漆废水中添加絮凝剂，沉淀后，上层清液返回喷漆废水处理装置处理回用，下层浓缩液作为危废处理，每次清理时作为危废处理的喷漆废水浓缩液约 0.6m³，年清理喷漆废水浓缩液 3.0m³/a，作为危废处置。补充新鲜水 3.0m³/a 持续运行。

喷漆用水总量为 203m³/a，水源为新鲜水。

调漆用水：本项目水性漆采用外购纯水调和，调漆用水量为 3.24m³/a，水源为纯水。

计规范》(GB50015-2003)之规定,项目生活用水定额 50L/人·日,日生活用水量 4.0m³/d,每年工作 300 天,年生活用水量 1200m³/a。综上,扩建项目年总用水量为 1206.24m³/a,包括新鲜水 1203m³/a、纯水 3.24m³/a

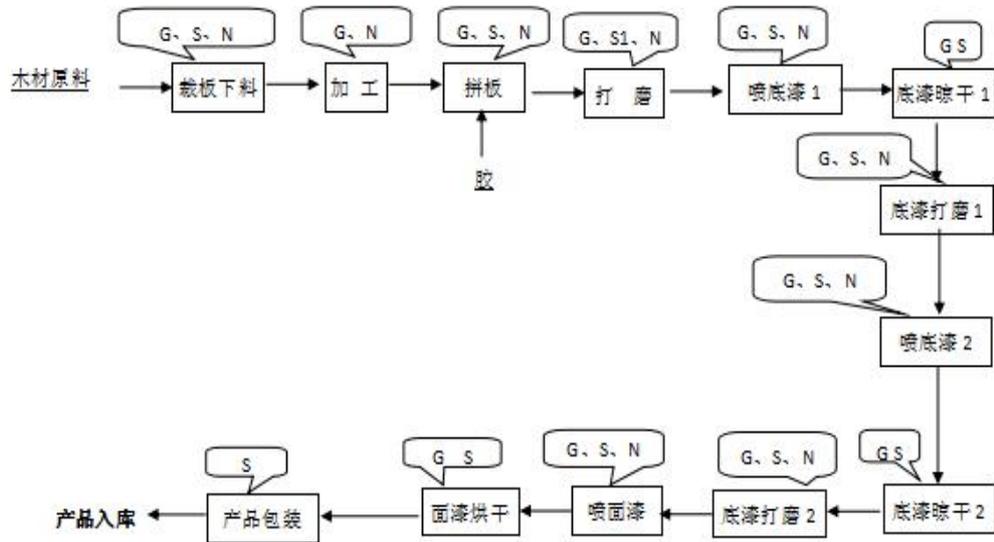
图 2-2 实木及板式家具生产工艺流程及产污环节图

注：G—废气；S—固废；N—噪声。

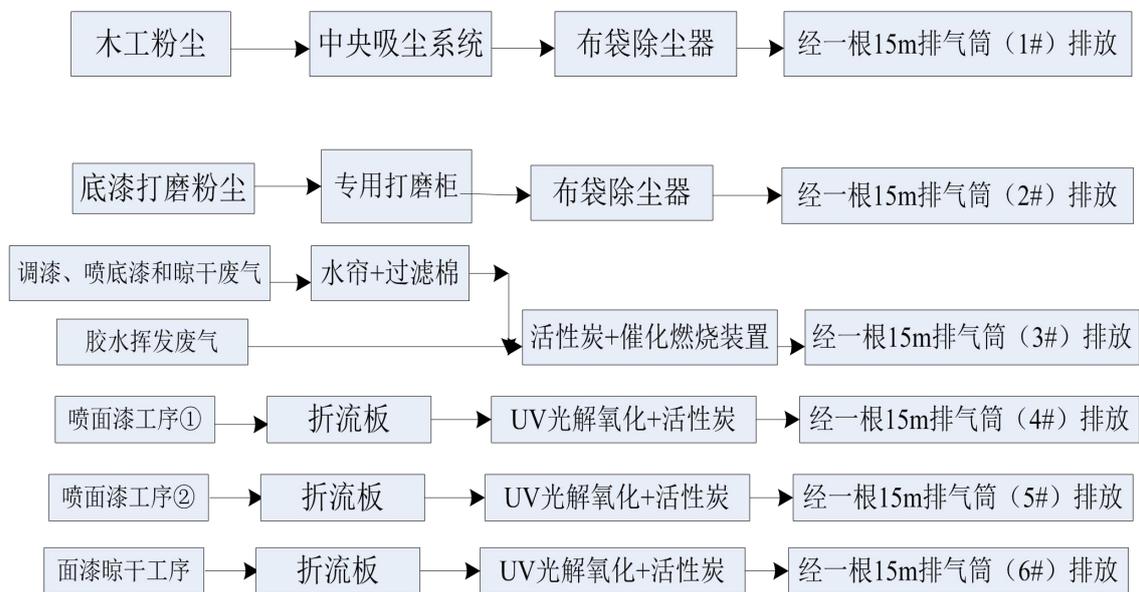
图 3-2 项目废气处理工艺流程图

| 废气污染物名称 | 主要污染因子 | 产生工序 | 排放方式 | 处理措施及去向 |
|---|---|---|---|---|
| 废气 | 粉尘 | 木工粉尘 | 间歇 | 木工粉尘废气经中央吸尘系统收集后，经 1 套布袋除尘器处理后，通过高 15m 的排气筒（1#）排放； |
| | | 底漆打磨粉尘 | 间歇 | 底漆打磨粉尘经专用打磨柜处理后通过一套布袋除尘器处理后，通过高 15m 的排气筒（2#）排放； |
| | VOCs、粉尘 | 胶水挥发工序和调漆、喷底漆、晾干工序 | 间歇 | 调漆、喷底漆、晾干工序废气经水帘+过滤棉吸附后，和胶水挥发工序废气共用活性炭+催化燃烧装置处理，处理后废气经一根高 15m 的排气筒（3#）排放； |

| VOCs、粉尘 | 喷面漆工序① | 间歇 | 喷面漆工序①通过折流板经 UV 光解氧化装置+活性炭处理，处理后废气经一根高 15m 的排气筒（4#）排放； |
| VOCs、粉尘 | 喷面漆工序② | 间歇 | 喷面漆工序②通过折流板经 UV 光解氧化装置+活性炭处理，处理后废气经一根高 15m 的排气筒（5#）排放； |
| VOCs | 面漆晾干工序 | 间歇 | 面漆晾干工序通过折流板经UV光解氧化装置+活性炭处理，处理后废气经一根高15m的排气筒（6#）排放。 |
