建设项目竣工环境保护 验收监测报告表

项目名称：年产 300 万件（套）服装生产线项目

建设单位：山东可加可服饰有限公司

山东天一检测技术有限公司

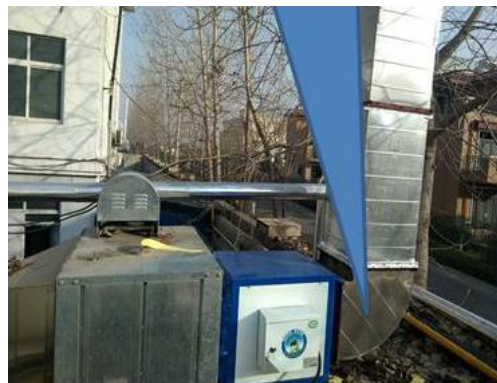
油烟净化器

污染物名称	污染物	收集、处理措施
饮食油烟	油烟	炉灶上方设有集气罩，油烟经收集后引入油烟净化器处理，最后由屋顶 2m 高排气筒排放。

由监测结果可知，项目油烟净化器出口油烟排放浓度最大值为 0.455mg/m³，油烟净化器去除效率为 96.7%，可满足山东省《饮食业油烟排放标准》（DB37/ 597-2006）中小型饮食业要求。
